Talviliikenteen ongelmakohteet ja tiegeometria

Esiselvitys

Tiehallinnon selvityksiä 19/2009

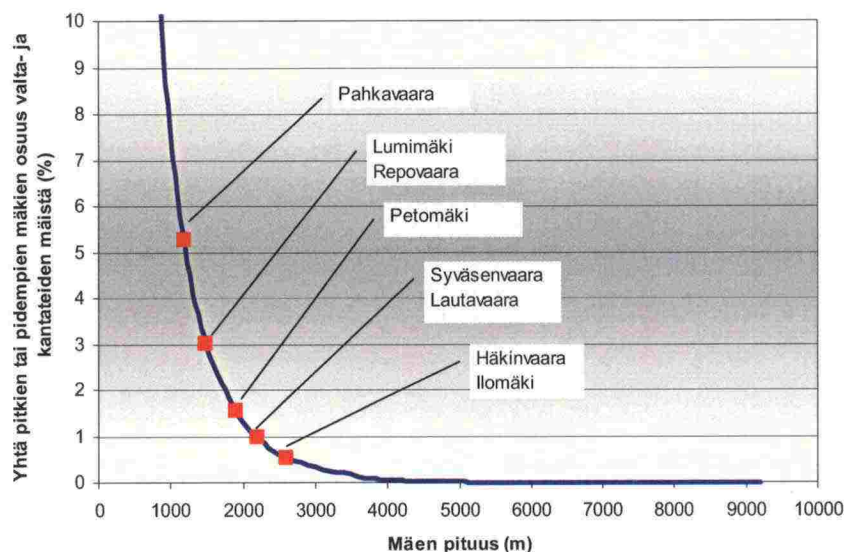
Ongelmakohteiden mäet ovat poikkeuksellisen pitkiä (kuva 1). Valta- ja kantateilla on noin 20 000 märkeä, eli kohtaa, joissa pituuskaltevuuden arvo on yli 0,2 %. Kaikilla ongelmakohteilla mäen pituus on suurempaa kuin 1200 metriä. Vähintään yhtä pitkiä mäkiä on valta- ja kantateilla vain hieman yli 5 %.

Kuva 1. Valta- ja kantateiden yli 0,2 % ylämäkien pituusjakauma. Ongelmakohteiden mäkipituudet on esitetty punaisella. Ongelmakohtia vastaavia mäkiä on suhteellisen vähän valta- ja kantateilla.

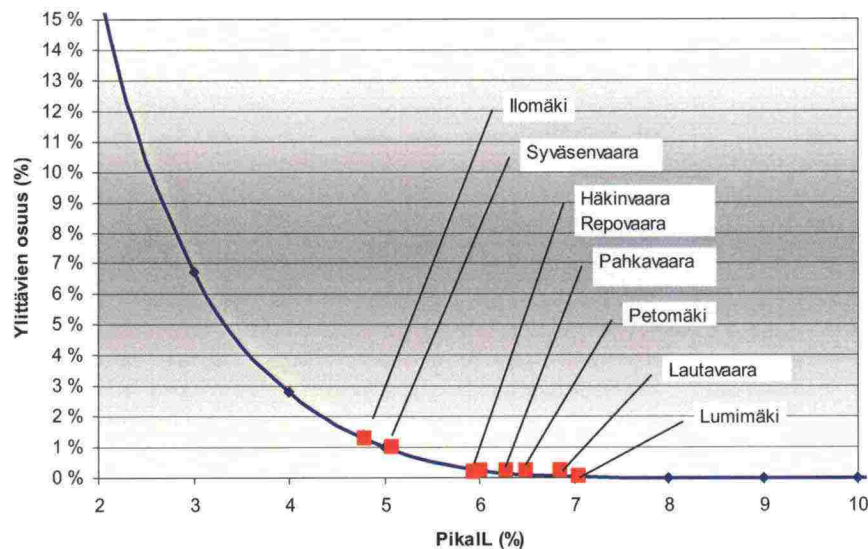
Ongelmakohteet ovat poikkeavia myös mäen jyrkkyyden (kuva 2) ja viettokaltevuuden (kuva 3) suhteen. Kaikilla ongelma-alueilla pituuskaltevuus ylitti arvon 4,5 %. Yhtä jyrkkiä satametrisiä on PTM-mittausaineistossa valta- ja kantateiden ylämäissä vain 900 kpl. Vastaavasti viettokaltevuuden 7 % ohjearvon ylittää vain 0,7 % valta- ja kantateiden tiestöstä (10-metrin data).

Kuva 2. Valta- ja kantateiden 100-metrinen pituuskaltevuusjakauma (PikaIL > 0). Ongelmakohteiden pituuskaltevuuksien maksimit on esitetty punaisella. Ongelmakohteet poikkeavat selvästi muusta tiestöstä.

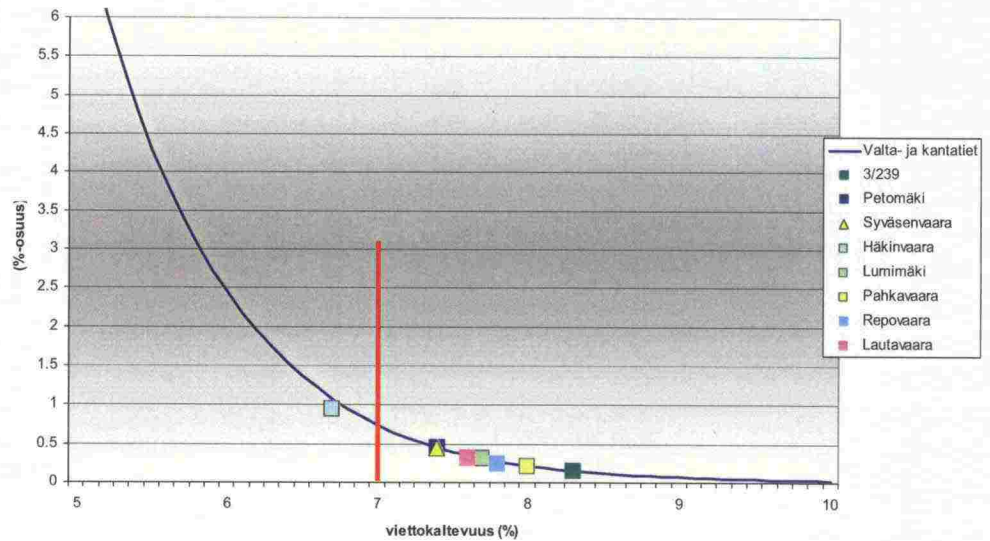
Kuva 3. Valta- ja kantateiden 10-metrinen viettokaltevuusjakauma ja ongelmakohtien viettokaltevuuksien maksimi-arvot. Ohjearvojen mukainen maksimi on esitetty punaisella viivalla. Ongelmakohteet poikkeavat muusta tiestöstä.

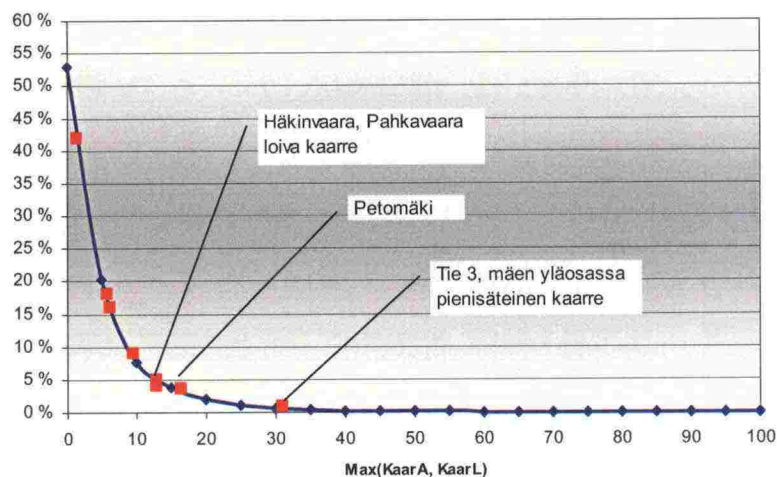
Kaarteisuuden osalta kohteet poikkeavat toisistaan (kuva 4). Tien 3 ongelmakohteessa on mäen päällä pienisäteinen kaarre. Kohde poikkeaa kaarteisuuden osalta selvästi muusta tiestöstä. Myös Häkinvaaran, Pakkavaaran ja Petomäen kohteissa on loivat kaarteet. Sitä vastoin, muut ongelmakohteet eivät poikkeaa kaarteisuuden suhteen merkittävästi muusta tiestöstä.

Kuva 4. Valta- ja kantateiden satametristen kaarteisuusjakauma. Ongelmakohteiden arvot on esitetty punaisella.

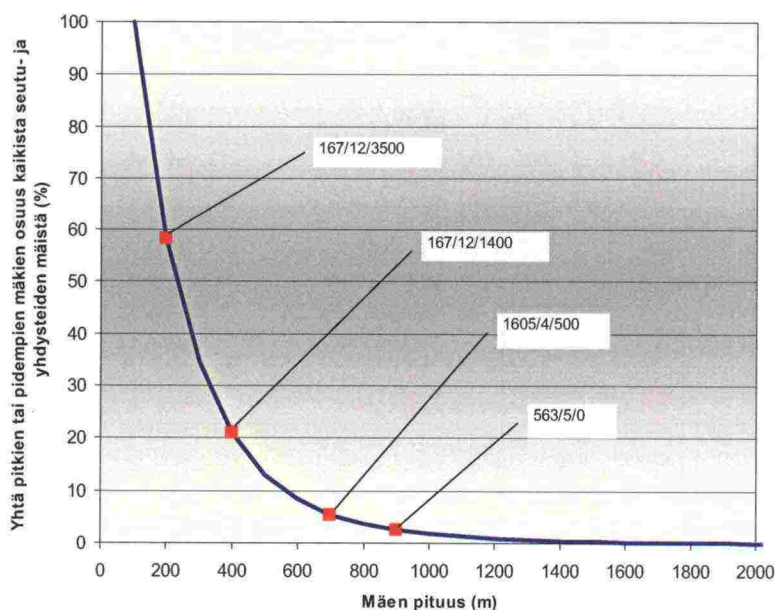
Kuvassa 5 on esitetty seutu- ja yhdysteiden ylämäkien pituusjakauma. Seutu- ja yhdysteillä on yhteensä noin 58 000 ylämäkeä, eli kohtaa joissa pituuskaltevuuden arvo ylittää 0,2 %. Teiden 1605 ja 563 ongelmakohteiden mäissä mäen pituus on mahdollinen selittävä tekijä. Tien 167 mäet eivät poikkea pituudeltaan merkittävästi seutu- ja kantateiden muista mäistä.

Kuva 5. Seutu- ja yhdysteiden ylämäkien pituusjakauma. Ongelmakohteiden mäkipituudet on esitetty punaisella.

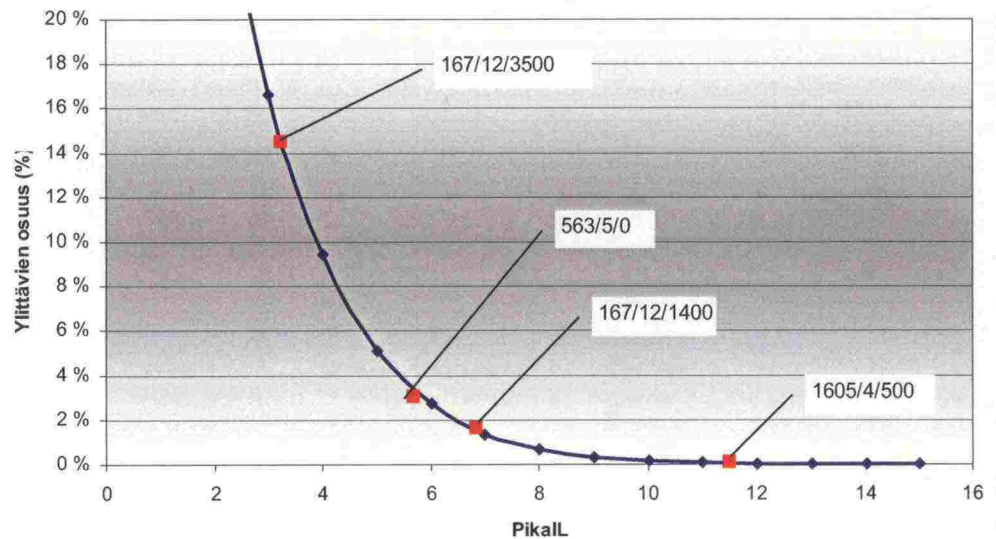
Pituuskaltevuuden suhteen ongelmakohteet poikkeavat muista seutu- ja yhdysteiden ylämäkiosuuksista kohdetta 167/12/3500 lukuun ottamatta (kuva 6). Kun tarkastellaan PTM-mittausaineiston seutu- ja yhdysteiden ylämäkien satametrisiä, ylittää niistä vain kolme prosenttia pituuskaltevuuden arvon 5,5 %.

Kuva 6. Seutu- ja yhdysteiden 100-metrinen pituuskaltevuusien jakauma (PikalL > 0). Ongelmakohteiden pituuskaltevuusien maksimit on esitetty punaisella.

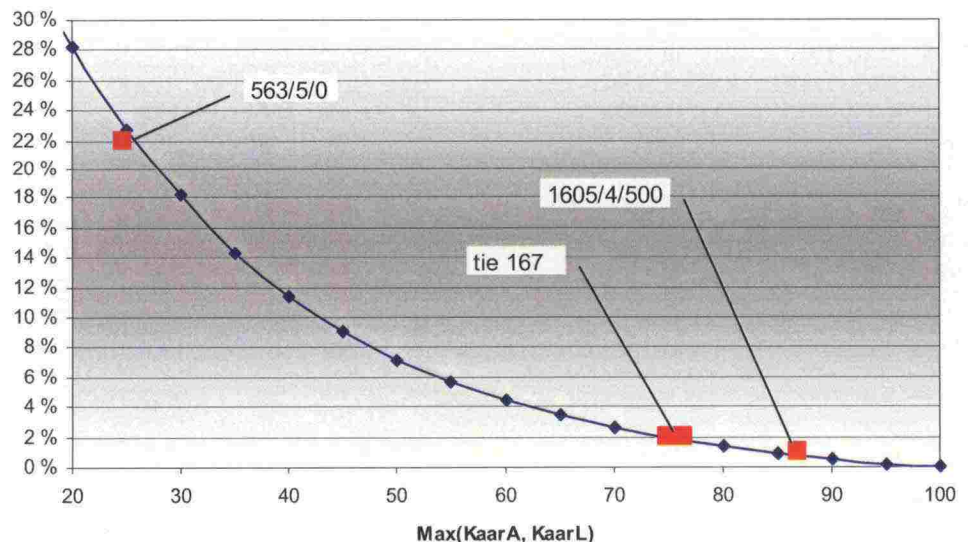
Kaarteisuuden suhteen ongelmakohteet poikkeavat muusta seutu- ja yhdysteiden tiestöstä tien 563 mäkeä lukuun ottamatta (kuva 7). PTM-aineistossa on seutu- ja yhdysteillä alle 7 000 satametrinä, joilla kaarteisuus on suurempaa kuin 75. Mäkien kaarteisuusarvoissa on huomioitu tieosuusien kaarteisuusarvot 500 metriä ennen ja jälkeen varsinaisia ylämäkiosuuksia.

Kuva 7. Seutu- ja yhdysteiden kaarteisuusarvojen maksimien jakauma. Mäkien kaarteisuusarvojen maksimit on esitetty punaisella.

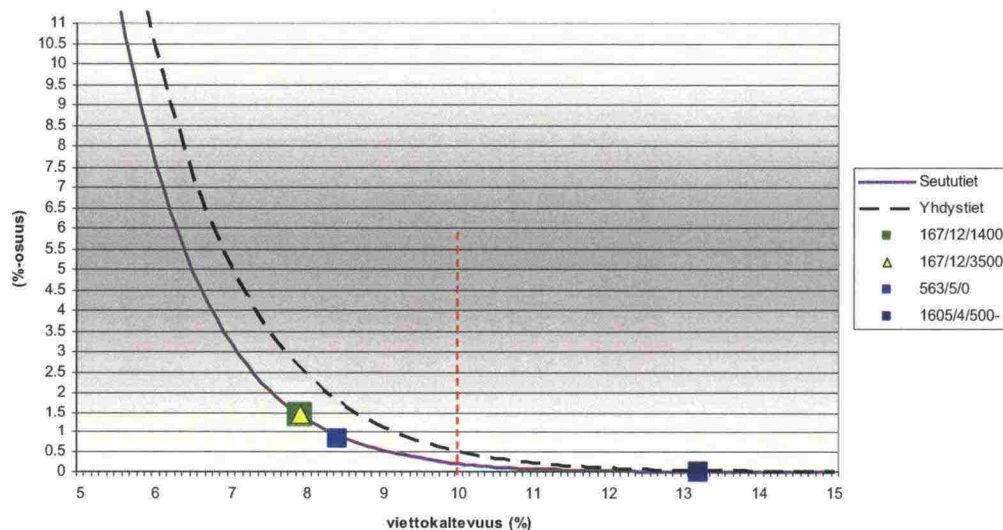
Ongelmakohteiden viettokaltevuudet ovat muuhun tiestöön nähden suuria (kuva 8). Lisäksi tiellä 1605 olevan mäen viettokaltevuus ylittää selvästi tien suunnitteluohjeiden mukaisen 10 % maksimiarvon. Yhteensä viettokaltevuuden ohjearvon ylittäviä 10-metrisiä on PTM-aineistossa seututeillä alle 0,2 % ja yhdysteillä 0,4 %.

Kuva 8. Seutu- ja yhdysteiden viettokaltevuuksien jakaumat ja ongelmakohtien viettokaltevuuksien maksimi-arvot. Tiesuunnitteluohjeiden mukainen 10 % maksimi-arvo on esitetty punaisella katkoviivalla.

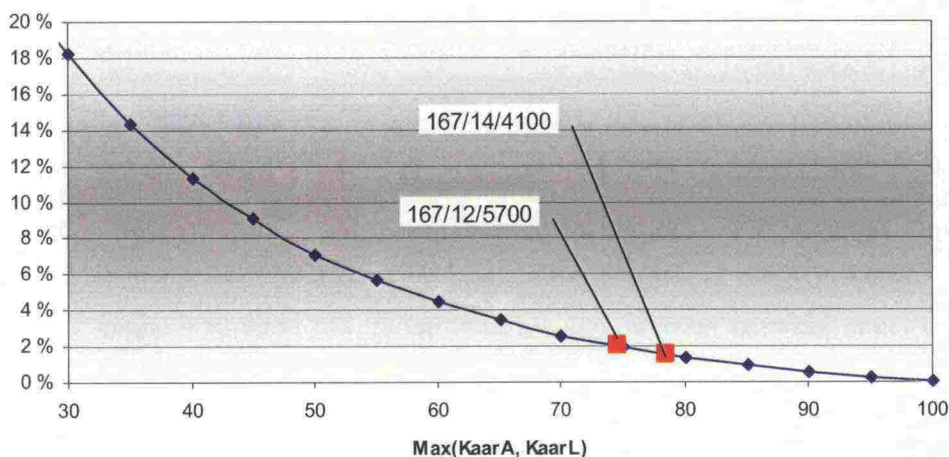
Kuten oletettavaa on, ongelmakohtat poikkeavat kaarteisuuden suhteen muusta tiestöstä. Vain kahdella prosentilla (8600 kpl) seututeiden satametriseistä on yhtä jyrkkä tai jyrkempi kaarre (kuva 9).

Kuva 9. Seutu- ja yhdysteiden kaarteisuusarvojen maksimien jakauma. Ongelmakohtien arvot on esitetty punaisella.

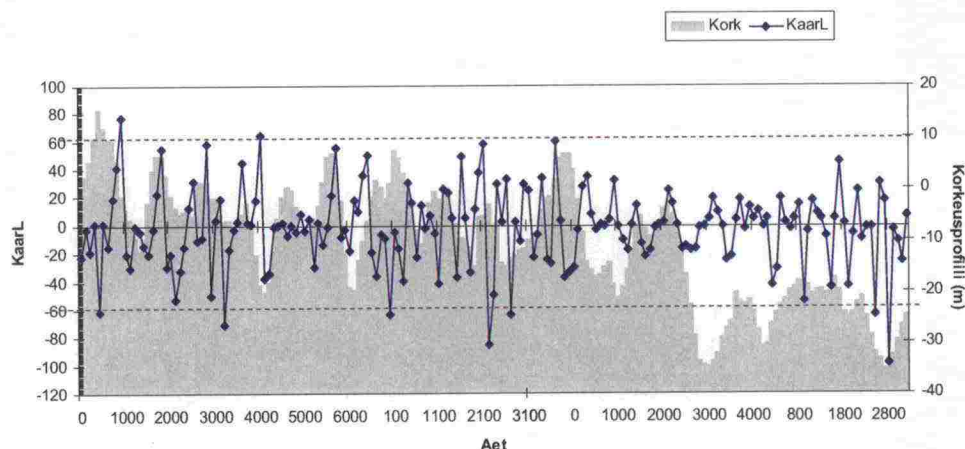
Pienipiirteisillä ongelmakohteilla sivukaltevuuden ja viettokaltevuuden oh-
jearovot ylittyvät satunnaisesti. Myös kaarteisuudessa ja pituuskaltevuudessa
voidaan havaita suuria arvoja (kuva 11). Näiden yksittäisten poikkeamien
perusteella seututeiden pienipiirteisyyteen liittyviä ongelmakohtia ei kuiten-
kaan voida tunnistaa luotettavasti.

Kuva 11. Esimerkki pienipiirteisen tieosuuden kaarteisuusarvoista tiellä 167 (tieosat
12 -15). Katkoviivoilla erotettujen kaarteisuusarvojen väliin jää yli 95 %
seutu- ja yhdysteiden satametrisestä.

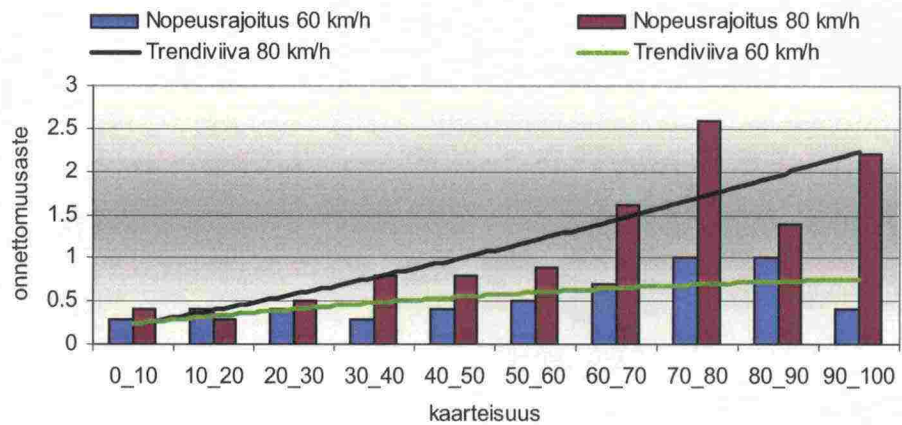
Kuvassa 13 on esitetty onnettomuusaste talvikuukausina 2003 - 2008 koko maan seututeillä 60 km/h ja 80 km/h nopeusrajoituksilla. Kuvasta voidaan havaita, että 60 km/h nopeuksilla kaarteisuuden kasvaminen lisää onnettomuusastetta. 80 km/h nopeusrajoituksilla onnettomuusaste näyttäisi kasvavan huomattavasti yli 60 kaarteisuuksilla (kaarresäde alle 170 m). Yli 60 kaarteisuusarvot ovat seututeillä poikkeuksellisen suuria. Yhtä jyrkkiä tai tätä jyrkempiä kaarteita on seututeiden satametrisaineistossa alle 0,5 % (kuva 14).

Kuva 13. Onnettomuusaste (onnettomuuksia / 10^6 ajoneuvokilometriä vuodessa) luokiteltuna kaarteisuuden mukaan 60 ja 80 km/h nopeusrajoituksilla. Aineistona on käytetty koko maan seututeiden talvikuukausien onnettomuustietoja vuosilta 2003 – 2008.

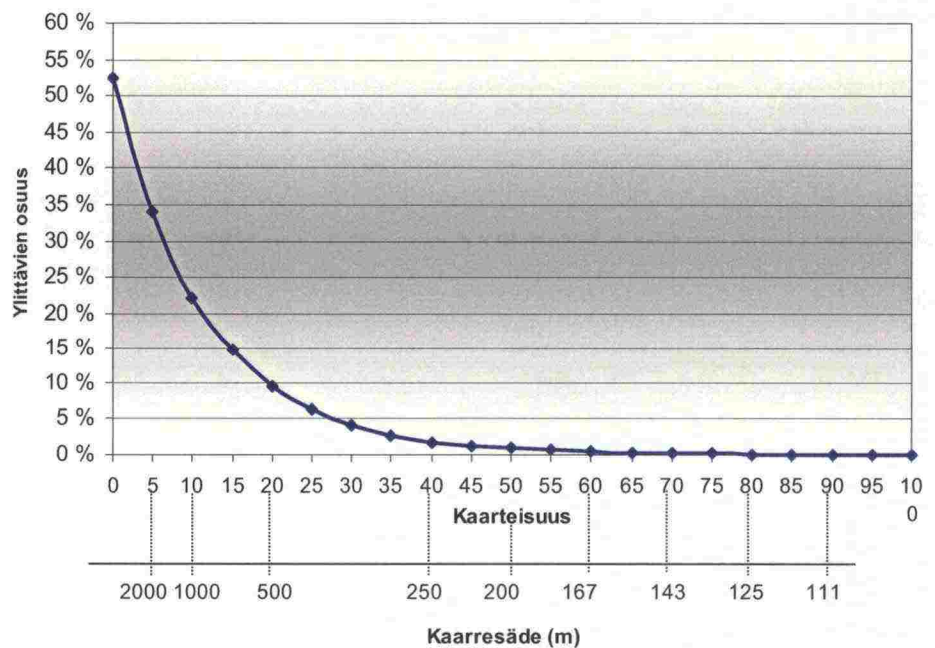
Kuva 14. Seututeiden satametristen kaarteisuusjakauma (KaarL).

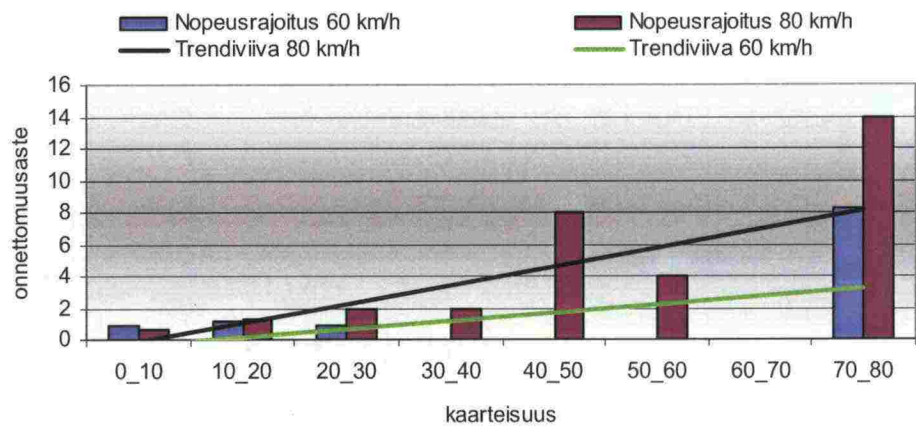
Kuvasta 15 voidaan havaita, että ongelmakohteissa onnettomuusaste on selvästi kohonnut suurilla kaarteisuusarvoilla. Kuvan perusteella 80 km/h nopeusalueilla onnettomuusaste on herkempi kaarteisuuden kasvulle kuin 60 km/h nopeusrajoitusalueilla. Ongelmakohtien aineisto on varsin suppea, joten lukuihin tulee suhtautua varauksella. Havainnot ovat kuitenkin samansuuntaisia koko maan vertailuaineistosta tehtyjen päätelmien kanssa.

Kuva 15. Ongelmakohtien seututeiden onnettomuusaste (onnettomuuksia / 10⁶ ajoneuvokilometriä vuodessa) luokiteltuna kaarteisuuden mukaan 60 ja 80 km/h nopeusrajoituksilla. Aineistona on käytetty talvikuukausien 2003 – 2008 onnettomuustietoja.

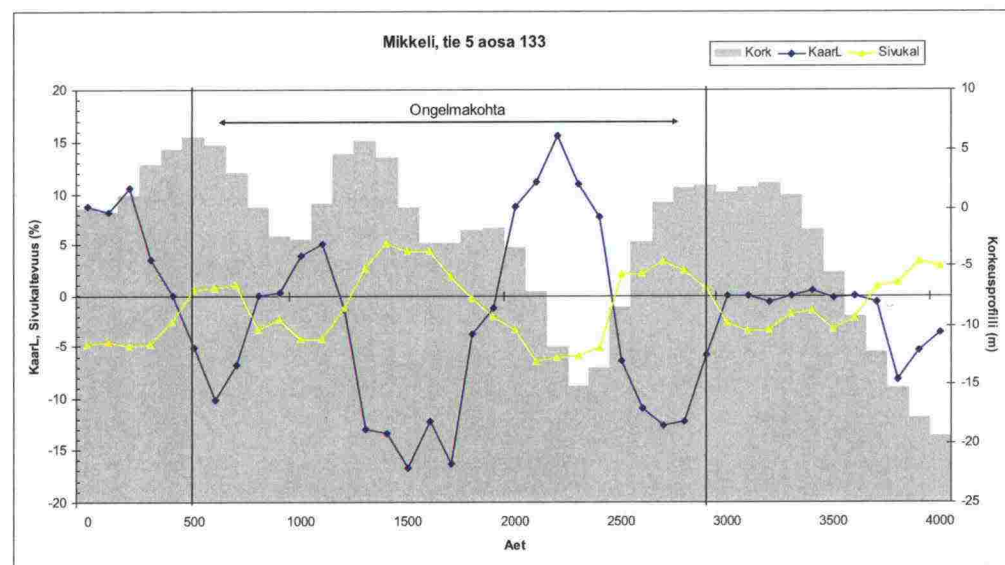
Ongelmana on tieosuuden poikkeuksellisen huono geometria tien muuhun linjaukseen nähden. Kohdassa sattuu usein liikenneonnettomuuksia.

Tieosalla on lyhyellä matkalla suhteellisen jyrkkiä kaarteita. Lisäksi esiintyy lieviä sivukaltevuuspuutteita ja myös viettokaltevuuuden ohjearvo ylittyy paikoitellen.
